Centro Universitário de Brasília - UNICEUB
Faculdade de Tecnologia e Ciências Sociais Aplicadas - FATECS
Curso de Engenharia Civil

**MANIFESTAÇÃO PATOLÓGICA EM ESTRUTURA DE CONCRETO
ARMADO: MARQUISES - W3 SUL, BRASÍLIA/DF**

Trabalho de conclusão de curso
apresentado ao Centro Universitário de
Brasília (UniCEUB), como requisito para
obtenção do título de graduação em
Engenharia Civil

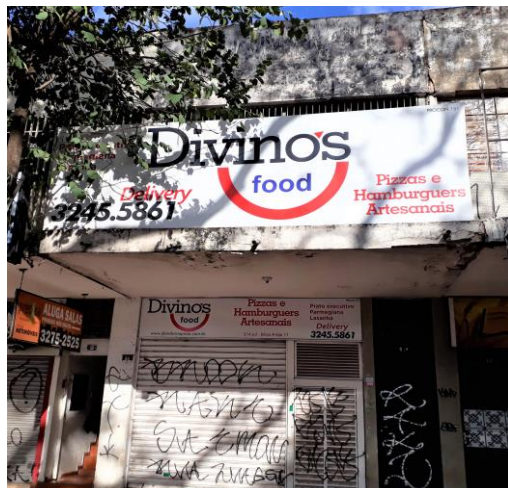
Figura 29 – Fachada

A marquise 1 possui manifestações patológicas em toda a sua extensão. Observam-se manchas de umidade, infiltrações, fissuras, presença de vegetação, sobrecarga do outdoor de divulgação, perfuração na marquise, deslocamento do concreto e armadura exposta.

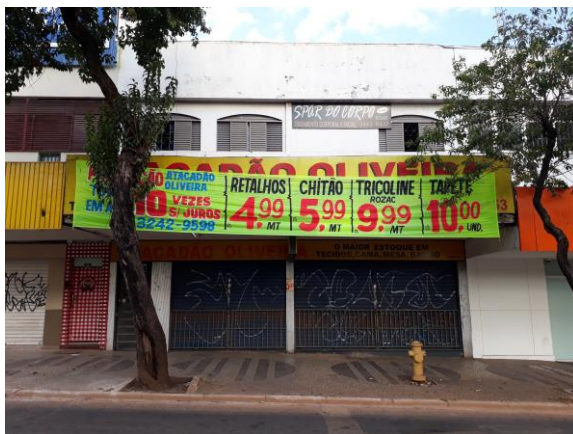
Figura 37– Fachada

Na marquise 2 observam-se manchas de umidade, bolores, musgos, infiltrações, fissuras, presença de vegetação, eflorescência com corrosão da armadura, sobrecarga do outdoor de divulgação, perfuração da marquise e sistema de impermeabilização ineficiente.

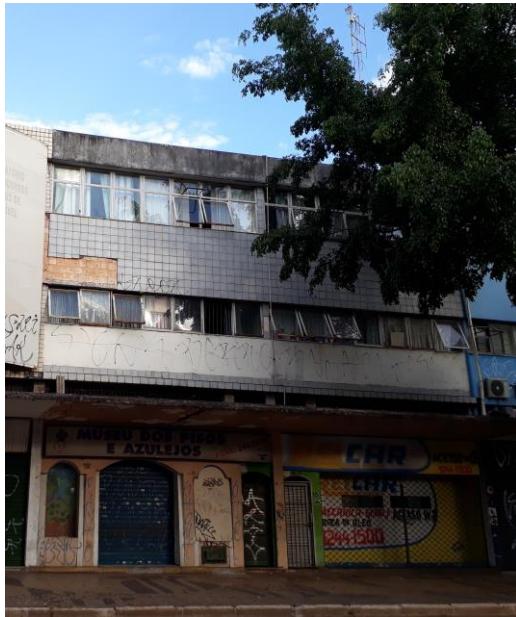
Figura 45 - Fachada

Na marquise 3 observam-se fissuras, presença de vegetação e musgos, deslocamento do cobrimento ocasionando exposição e consequentemente corrosão da armadura, sistema de impermeabilização ineficiente, perfuração da marquise e falta de drenos.

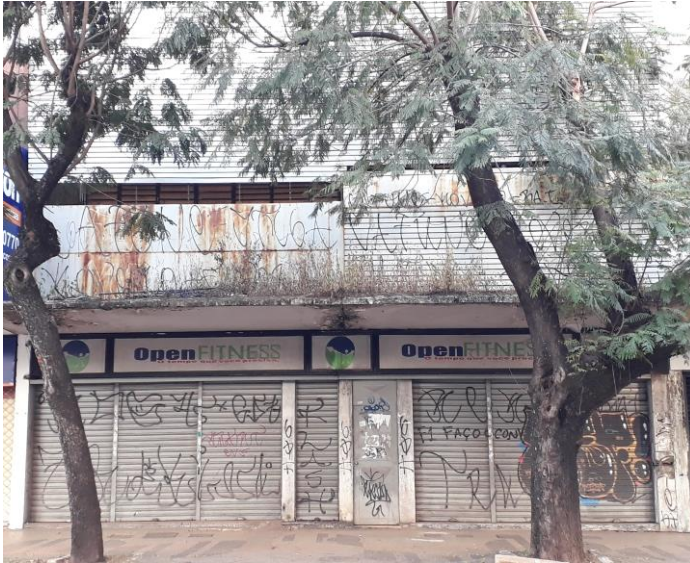
Figura 52 – Fachada

Na marquise 4 observam-se, grande concentração de vegetação e musgos, sistema de drenagem e impermeabilização ineficiente e sobrecarga de estrutura metálica no ponto de engastamento.
